長崎の安全と安心 〜豪雨災害〜

工部部安全工学教育センター
高橋 和雄教授
Takahashi Kazuo

激しかった長崎豪雨

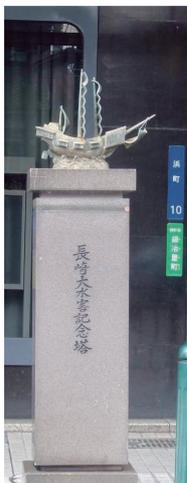
① 長崎市の繁華街・浜町の長崎大水害記念塔（撮影：高橋和雄）
思案橋電停横に設置された記念碑。この地点の浸水の水位が1メートル57センチと記されています。

長崎豪雨災害は7月23日の夕刻から夜半の集中豪雨によって発生しました。斜面が多い長崎市では、豪雨は二気に河川や低地に押し寄せ、河川氾濫と土砂災害が同時に多発し、道路が冠水または土砂崩れで寸断され、災害時に組織的な対応が取れませんでした。繁華街・浜町などの河川脇では、河川氾濫により2メートル近く冠水し（写真①）、逃げ遅れた人は電話ボックスやバス停の屋根に上ったり、電柱にしがみついて必死に難を逃れようとしていました。

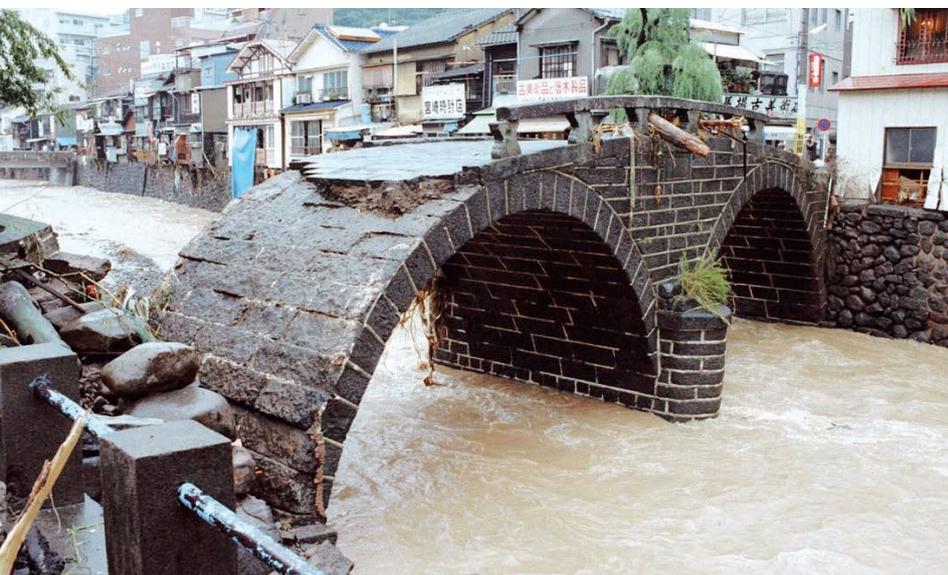
② 半壊した国の重要文化財眼鏡橋（DEITz(株)提供）

中島川に架かっていた石橋の多くが流失しましたが、下流のこの橋は流出を免れました。

23日20時〜21時…河川の氾濫によって市街地が冠水し、建物の地下室への浸水被害が生じました。長崎市内の各所で停電し、さらに、石橋群の流失（写真②）やガス管折損によるガス漏れ事故も続発しました。土砂崩れ等による死者は、この間に集中しました。長崎市消防局に救助を求める電話が殺到し、パンク状態になりました。

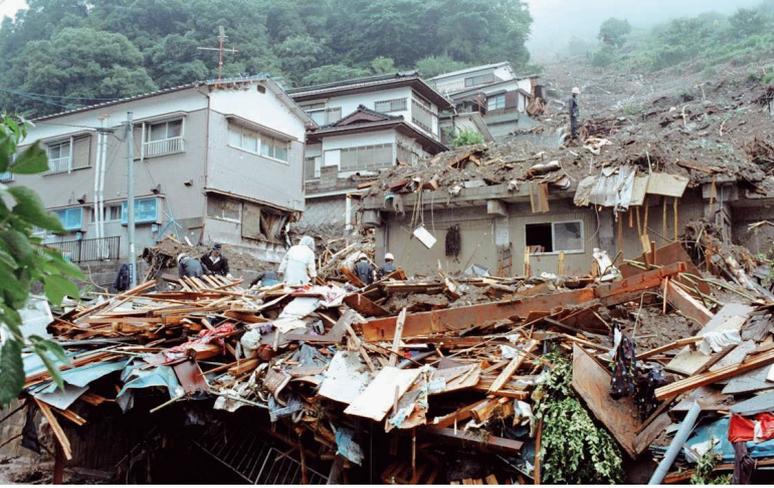
3 鳴滝町の土砂崩れ現場 (DEITz(株)提供)

鳴滝町の土砂崩れ現場 鳴滝町で24人が被災しました。その他に川平町内平、本河内町奥山、芒塚町、上戸石町、宿町で多くの被災者が出ました。

(1)土砂災害 斜面地に都市が形成されていることもあり、土石流、崖崩れなど土砂災害が多発しました(市内で4、457箇所)。死者・行方不明者の88%(262人)が土砂災害によるものでした。大規模な土砂崩れは市街地近郊で生じ(写真③)、小規模なものは未開発の自然と接する住宅地の外縁部で生じました。既設の砂防えん堤が土石流を捕捉し被害が軽減したことなどにより、砂防施設の有効性が認識されました。

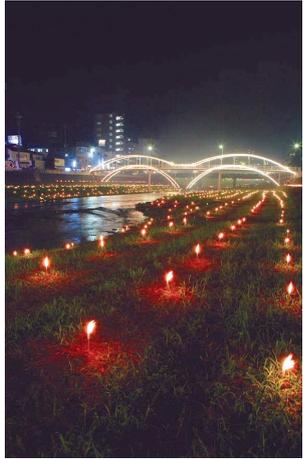
4

改修された本明川での諫早・川まつり(諫早市提供) 諫早市では、1957年諫早大水害で539人の命が奪われました。諫早市では、本明川の河川改修や水害に強いまちづくりが進んでおり、長崎豪雨時の諫早市の被害は軽微でした。毎年水害が発生した7月25日に諫早川まつりが開催され、水害の体験を忘れないようにしています。本明川に立てられた約2万3000本のろうそくの灯火が諫早の町を幻想的に描き出します。大氾濫が始まった午後8時に黙祷が行われます。

長崎市内を流れる中島川、浦上川などの洪水氾濫が、甚大な経済的被害をもたらしました。河川の勾配が急で短いことや、長崎市は近代になって大水害の経験がないこともあって市街地の発展に水害対策の視点を充分取り入れていなかったことが、都市型水害の原因となり、被害を大きくしました。すなわち、多量の車流出被害、ライフラインの被害、近代ビルの地下動力施設の被害、石橋群の保存と河川防災の融合などの課題がはつきり出てきました。同様に大雨に見舞われた諫早市では、1957年諫早水害後における河川改修や、水害に強いまちづくり等の対策により被害が少なく、その有効性が示されました(写真④)。

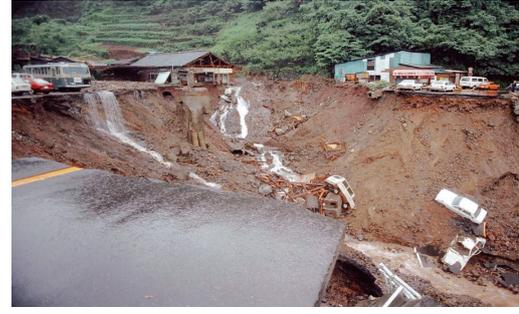
5 国道34号 芒塚の道路流失現場 (DEITz(株)提供) 道路の応急復旧までに1ヵ月かかりました。通勤や物流に大きな影響が出ました。

(1) 交通機能 この水害で復旧のネックになったのは、長崎の地形的制約を反映した脆さをもつ道路網でした(写真⑤)。長崎市の観光産業などが深刻な影響を受けました。長崎市の大動脈である国道34号が芒塚付近で大規模崩落するなど、主要道路が崩壊、土砂埋没により寸断。国鉄(現JR九州)、バス、路面電車等の設備、車両等にも被害が生じました。いずれも復旧には相当の期間を要しました。

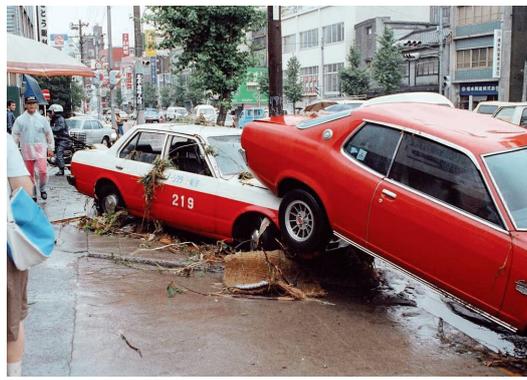
6 流出して重なり合った車 (DEITz(株)提供) 多くの車が洪水によって浮いて流されました。車からの避難時に水圧で車のドアが開けられず、大変危険な状態になりました。

(2) 乗車中の被災 乗車中に被災した死者数は、出水12人、土砂5人と推定されています。流された車は、水や漂流物を堰き止める原因となることも、交通の妨げとなりました(写真⑥)。車の被害台数は約2万台に達しました。

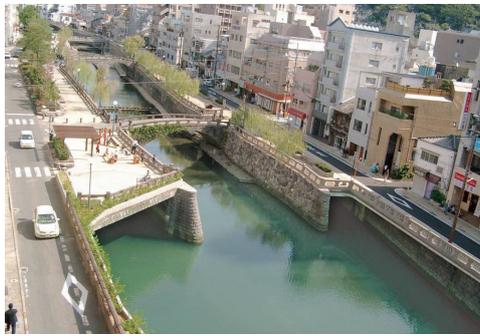
7 2006年7月に完成した中島川兩岸のバイパス
(長崎県長崎土木事務所提供)

中島川で現地保存された眼鏡橋の兩岸には地下バイパスが
作られ、洪水時の水を安全に流すように設計されています。バイ
パス水路工事に合わせて、関連する公園、道路、橋の架け替え
等がなされ、多くの市民や観光客に親しまれる憩いの空間が生
まれています。長崎の歴史を物語る情緒と風情をかもし出すよ
うに、整備に当たって景観と周辺環境に配慮した工夫がなされ
ています。

豪雨災害を踏まえた都市づくりのあり方が、地域の代表も参加した「長崎防災都市構想策定委員会」において議論され、知事に対する提言がまとめられました。住民等の関心の高かった国の重要文化財眼鏡橋の復旧については、同委員会において現地保存するとともに、両側にバイパス水路を設けるといふ、防災と文化財保存の両

立を図る結論が得られました(写真⑦)。この
他、安全な斜面の創成・災害に強い道路網の整
備(写真⑧)、総合的な防災体制の整備等が進
められました。既成市街地の斜面のまちづくり
は現在も進められています(写真⑨)。

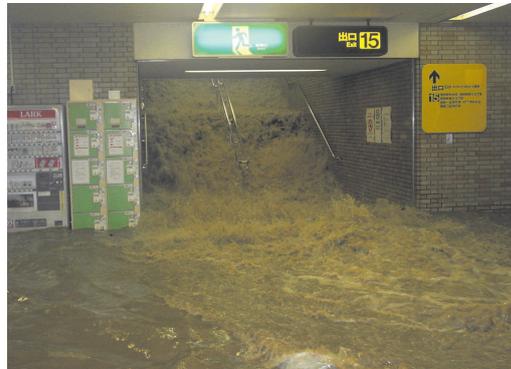
10 2003年7月19日 梅雨前線豪雨による博多駅筑紫口地下階の浸水
(国土交通省九州地方整備局提供)

福岡市博多駅周辺では、1999年6月に地下室への浸水があり、
地下洪水対策が新たな課題としてクローズアップされました。

(5) 車と建物地下階 車は水に脆いことを認
識し、冠水が始まったら車での外出は避け
る、冠水に遭ったら、早めに高台の安全な
場所に車を移すなどの対応が必要です。さ
らに、地下室冠水への対応としては、建物
の計画段階から地下室への浸水を考慮す
べきであり、既存施設については一般に、防
水板、防水扉の設置が行われました。建物
地下室の建物付属施設の被害は大きかつ
たが、全国的には注目されませんでした。そ
の後1999年6月福岡水害時に地下階
で犠牲者が出たこともあり、地下洪水対策
が検討されました(写真⑩)。
