長崎の安全と安心

台風・高潮・竜巻

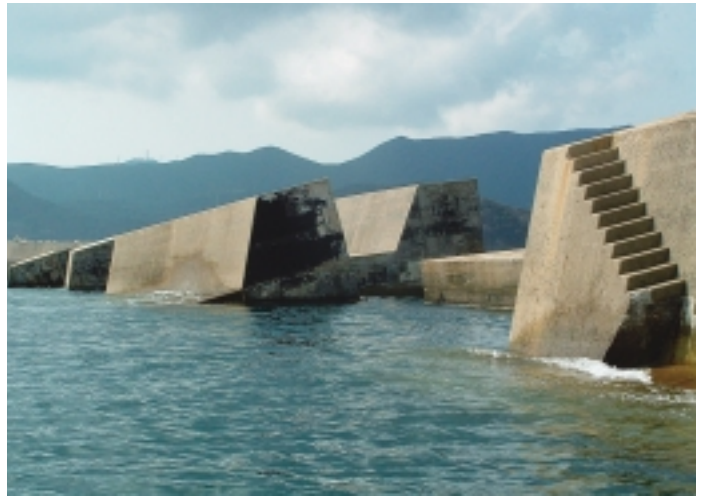
写真1・上
2005年9月6日の台風第14号による防波堤の被害
(長崎県土木部港湾課提供)

8月30日夜から31日未明にかけて本県西海上を通過した台風は県内各地の港湾設備や船舶をはじめ、山林、家屋、農作物、養殖魚などに大きな被害を与えました。最大瞬間風速55.6 m/s(福江測候所)、53.2 m/s(平戸測候所)、52.1 m/s(厳原測候所)といずれも従来の極値を大きく更新しました。この台風で、長崎市三重に建設中の新長崎漁港施設の堤防が大破しました。その他、西側の海岸線に沿った県内各地の漁港、港湾、道路などの被害が目立ちました。海岸線が長い長崎県では、台風による高波によって防波堤の被害が多発しています(写真1)。

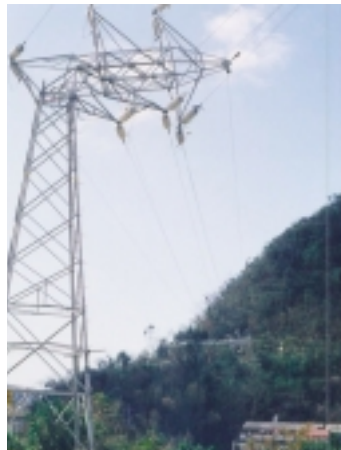
写真2・左
1991年9月27日の台風第19号による送電鉄塔の被害
県内では九州電力の送電鉄塔が倒壊したことから電力の復旧に時間がかかった。また停電で長崎市水道局の揚水ポンプが停止したため、断水が生じた。
(長崎海洋気象台提供)

9月27日五島灘を北上した大型で非常に強い台風中心気圧940hPa、中心付近の最大風速50m/sは勢力を保ったまま16時過ぎに佐世保市の南に上陸し、県内で死者5人、電柱や送電鉄塔の倒壊や切損(写真2)、家屋(写真3)、農作物などに大きな被害を与えました。最大瞬間風速は54・3m/s(長崎海洋気象台)、42・1m/s(佐世保測候所)を記録し、統計開始以来第1位となりました。

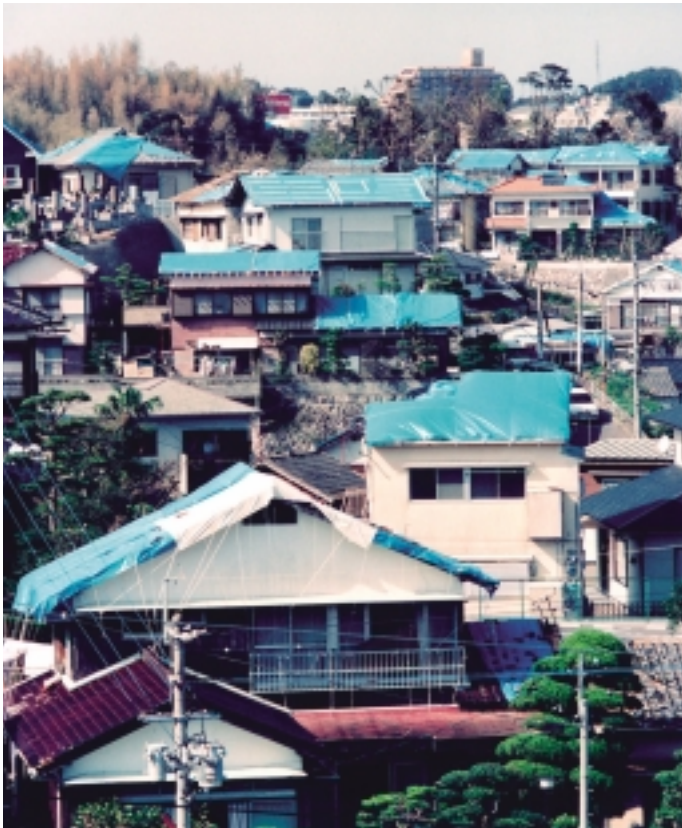
写真3
1991年9月27日の台風第19号後の長崎市内の斜面地の住宅
瓦が飛ばされた家屋では、応急対策として青いビニールシートが屋根に張られた光景が多数見受けられた。阪神・淡路大震災後の阪神間の住宅地や福岡県西方沖地震後の玄界島斜面地でもこのような光景が見られた。(長崎新聞社提供)

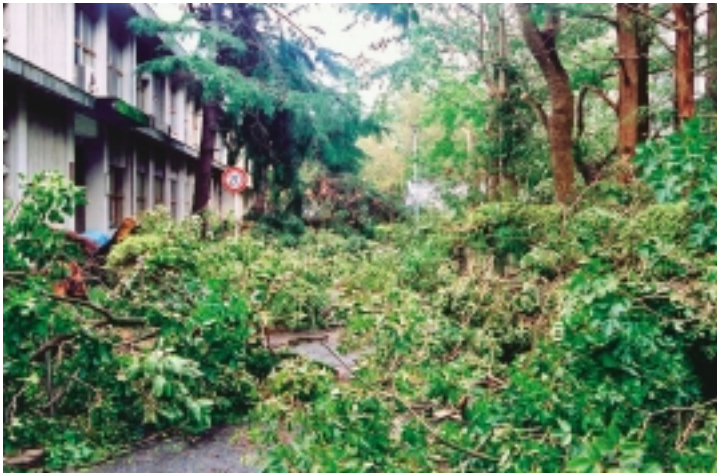
写真4・上
2007年9月17日の台風第13号による長崎大学文教キャンパス内の被害
建物間の樹木の被害が目立った。また、高い建物の周辺での低層の建物の被害があった。(高橋和雄撮影)

台風の風速は地形や地面からの高さによって大きく異なります。風が通り抜けるところやビル周りの風も一部強くなることがあります(写真4)。
